SESSÃO TÉCNICA: RECUPERAÇÃO DE ÁREAS DEGRADADAS E CONTAMINADAS

EMPREGO DO CAPIM VETIVER PARA O CONTROLE DA EROÇÃO E COBERTURA DO SOLO NOS AREAIS DO SUDOESTE DO ESTADO DO RS, BRASIL

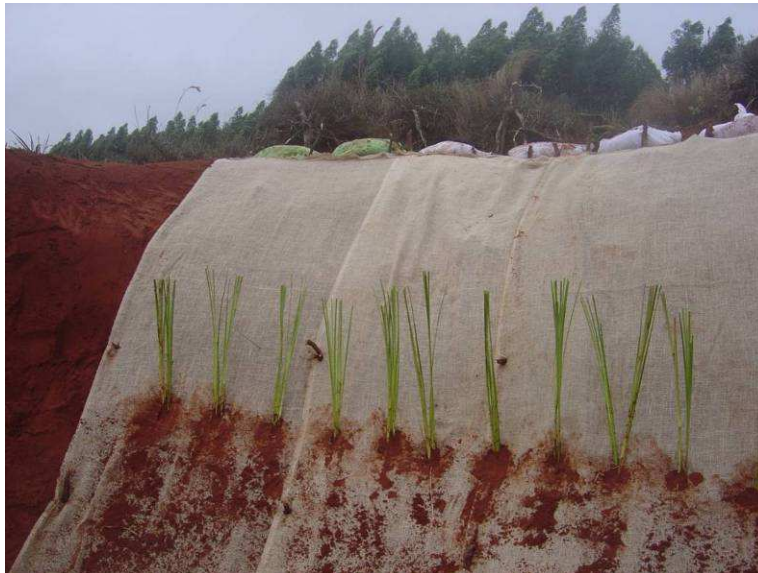
Figura 1. Implantação de mudas de capim Vetiver em talude de ravina para teste preliminar de sobrevivência, realizado em junho de 2014. Fonte: C.L. Vieira, 06/2014.

Após um ano de adaptação às condições climáticas da região do extremo sul do Brasil, as touceiras foram removidas com pá de corte e procedeu-se à separação das mudas destinadas ao trabalho de campo, com poda das folhas a 30 cm e poda do sistema radicular. O preparo das mudas para plantio a campo foi feito no dia anterior ao seu traslado, sendo as raízes umedecidas, envoltas em jornal úmido e acondicionadas em sacola plástica para minimizar o estresse hídrico. O plantio foi realizado em uma linha horizontal, situada na porção média do talude. Procedeu-se primeiramente, a uma suavização do terreno, com a remoção dos ângulos negativos e a regularização da superfície. Em seguida foi realizada a abertura de pequenos sulcos individuais com 10 cm de profundidade e distantes 15 cm um do outro para o recebimento das mudas. Posteriormente, cobriu-se o talude com uma manta tecida com fibras de juta (*Corchorus capsularis*) e realizou-se o plantio das mudas de capim Vetiver, perfurando a manta com tesoura, nos locais sobre os sulcos. O procedimento foi realizado no final do outono, em junho de 2014 (Figura 1).

Em agosto de 2014 verificou-se que as mudas de capim Vetiver plantadas no talude da ravina, no mês de junho de 2014 ficaram com aspecto bastante senecido e não apresentaram nenhuma brotação ou desenvolvimento vegetativo. O inverno foi bastante rigoroso, com frio intenso e contínuo. Segundo Truong *et al.* (2008), esta gramínea de metabolismo C4 é capaz tolerar uma ampla faixa de variação de temperatura, com extremos que atingem desde -15°C até +55°C. O monitoramento realizado em novembro de 2014 demonstrou haver perfilhamento e o desenvolvimento de folhas novas, indicando não ter ocorrido a perda de nenhuma das mudas. Seu desenvolvimento, no entanto, foi muito abaixo do esperado, principalmente comparando-se com os resultados obtidos com pesquisas realizadas no oriente da Ásia, assim como o diâmetro de touceiras obtido por viveiristas de São Paulo, Rio de Janeiro, Santa Catarina e Minas Gerais. Nova observação realizada em maio de 2015 evidenciou um maior número de folhas verdes por planta, bem como o crescimento dos perfilhos. O aspecto das mudas demonstrava haver um fator de estresse do meio limitando fortemente o desenvolvimento das touceiras. Superadas as variações de temperatura, taxa de precipitação, ocorrência de geada e estiagem ocorridas entre ao longo dos 11 meses de acompanhamento (final de outono de 2014 e início do outono de 2015) a hipótese de filtro ecológico determinante recaiu, então, sobre as condições edáficas.

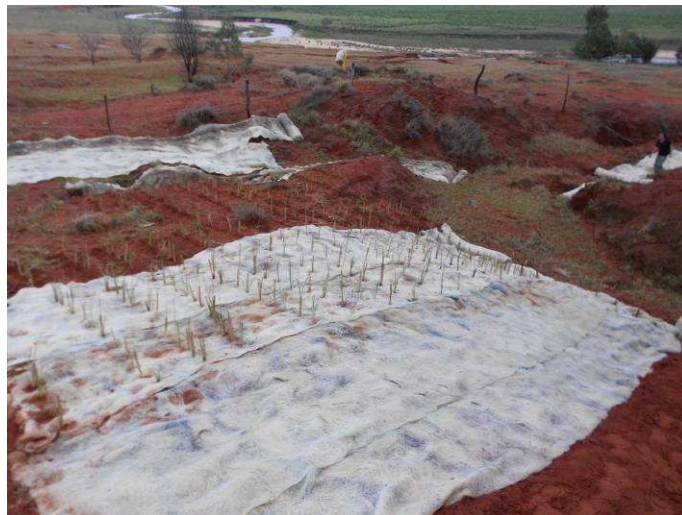
Figura 2: Implantação de unidades de avaliação de capim Vetiver sem manta (canto esquerdo da foto) e Vetiver com manta (centro da foto), em setembro de 2015. Fonte: C.L. Vieira, 09/2015.

Estabeleceram-se três UAs, lado-a-lado, medindo oito metros de comprimento por dois metros de largura cada uma (Figura 2), sendo, respectivamente: 1. UA testemunha (Ts) – ausente de vegetação; 2. UA com mudas de capim Vetiver, aplicação de esterco animal e cobertura do solo por biotêxtil produzido com fibras de sisal (*Agave sisalana*) e rede de polietileno fotodegradável (denominada 'Vetiver com manta' - VcM) e 3. UA somente com mudas de capim Vetiver (denominada 'Vetiver sem manta' - VsM). O fertilizante orgânico sólido fornecido consta de uma mistura de cama de aviário (40%) acrescido a uma mistura de esterco bovino, suíno e equino compondo o percentual restante (60%). Um laudo com a análise das propriedades físico-químicas do esterco animal foi fornecido pelo fabricante junto com a entrega do produto, em setembro de 2015. A quantidade de esterco animal aplicada na UA - VcM foi da ordem de 100 kg, com distribuição a lanço. Foi aplicada a mesma quantidade e da mesma forma, no talude da ravina com capim Vetiver, plantado no ano anterior. A fim de evitar a perda de esterco pela ação direta da água da chuva o talude da ravina foi novamente coberto com manta de fibra de sisal, pois a fibra de juta estava totalmente decomposta. O comprimento maior das UAs seguiu o declive da rampa (sentido 'morro abaixo-morro acima'), sendo a largura medida de modo transversal à pendente da encosta. A manta de sisal teve procedência da Bahia, fabricada pela empresa 'Sisall – All about sisal fiber'. As mudas de capim Vetiver foram doadas ao projeto, sendo enviadas de SP para o RS pelo correio, e recebimento no dia imediatamente anterior ao seu transplante. Realizou-se uma reidratação das mudas antes de levá-las a campo, submergindo a raiz em baldes com água. Para fins de redução do estresse durante a viagem, as mudas foram amarradas em feixes, o sistema radicular envolto em jornal umedecido e acondicionado em sacola plástica. Para as unidades de avaliação VsM e VcM foram utilizadas 391 mudas.

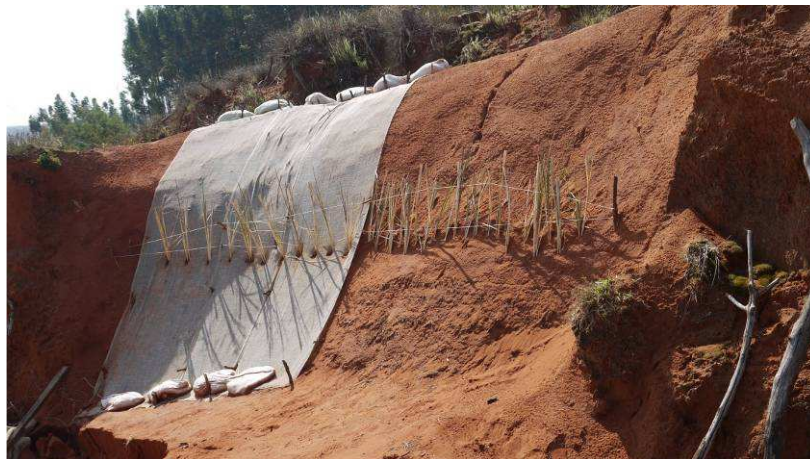
Figura 3: Mudanças de capim Vetiver em Agosto de 2014, dois meses após o plantio. Fonte: C.L.Vieira, 08/2014.

Após a aplicação de esterco nas mudas sobre o talude de ravina realizado em setembro de 2015, o desenvolvimento do capim Vetiver verificado em dezembro de 2015 foi bastante vigoroso, com incontestável efeito benéfico da adubação orgânica (Figuras 3 e 4). A mesma resposta foi observada analisando comparativamente as UAs - VcM e VsM (Figuras 5 e 6). O aumento da fertilidade do solo, pH, CTC e teor de matéria orgânica foi confirmado pelos laudos das análises de solo.

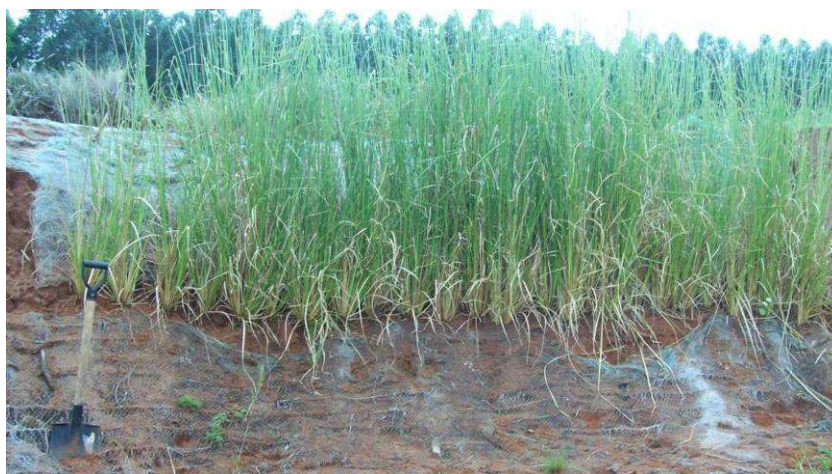
Figura 4: Mudanças de capim Vetiver em dezembro de 2015, dois meses após a aplicação de esterco curtido. Fonte: A.G.Goulart, 12/2015.

As mudas no talude da ravina, implantadas inicialmente com somente um perfilho e 30 cm de comprimento de lâmina foliar, apresentaram em dezembro de 2015 um número médio de 10 perfilhos por planta, chegando a 21 em uma touceira. O maior comprimento médio de folha aferido foi de 1,18 metros, chegando a atingir 1,38 m em uma touceira. O maior diâmetro médio de touceira foi de 0,33 metros, alcançando 0,60 m (Tabela 1), medido na base. Lembrando que cada perfilho pode dar origem a uma nova muda, esta primeira avaliação já permite vislumbrar a quantidade de mudas que poderão ser separadas das

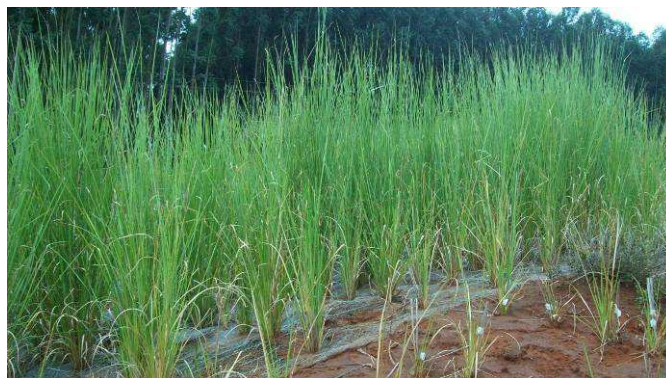
Figura 5: Unidade de avaliação VcM (à esquerda) com desenvolvimento muito superior em relação à UA – VsM (à direita, plantas com etiquetas brancas). Fonte: C.L.Vieira, 03/2016.

A segunda avaliação, realizada em março de 2016, seis meses após a aplicação do esterco curtido, ratificou a influência positiva da adubação orgânica sobre o capim Vetiver, nas condições dos solos areno-quartzosos do sudoeste do RS. Na unidade de avaliação Vetiver com manta foram contabilizados 1499 perfilhos no total, com um aumento de 855 unidades em relação à avaliação anterior, mais de 200 %. Foi registrada uma média de 9,8 por muda e somente oito mudas mortas, efetivamente. Ou seja, três mudas com aspecto de senescência observadas na avaliação anterior apresentaram brotações novas. O maior comprimento de lâmina foliar aferido foi de 1,72 metros. Na unidade de avaliação **Vetiver sem manta** foram registrados 271 perfilhos no total, com uma média de 1,7 por planta. A maior altura de folha mensurada foi de 0,30 metros. Para esta UA foram verificadas 30 mudas realmente senescidas, com uma perda de nove mudas a mais em relação à avaliação anterior.

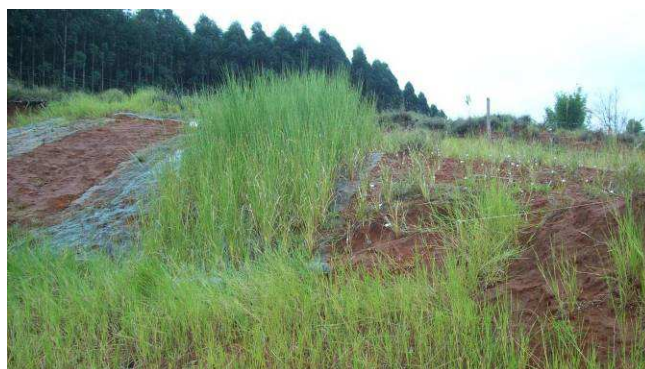
Figura 6: Mudanças de capim Vetiver na UA - VcM (à esquerda) em comparação à UA – VsM (à direita). Fonte: C.L.Vieira, 03/2016.
